# BILAN EAU SOUTERRAINES

Département de la Creuse

BRGM Nouvelle-Aquitaine – Site de Poitiers

**BILAN AU  
28 FÉVRIER  
2023**

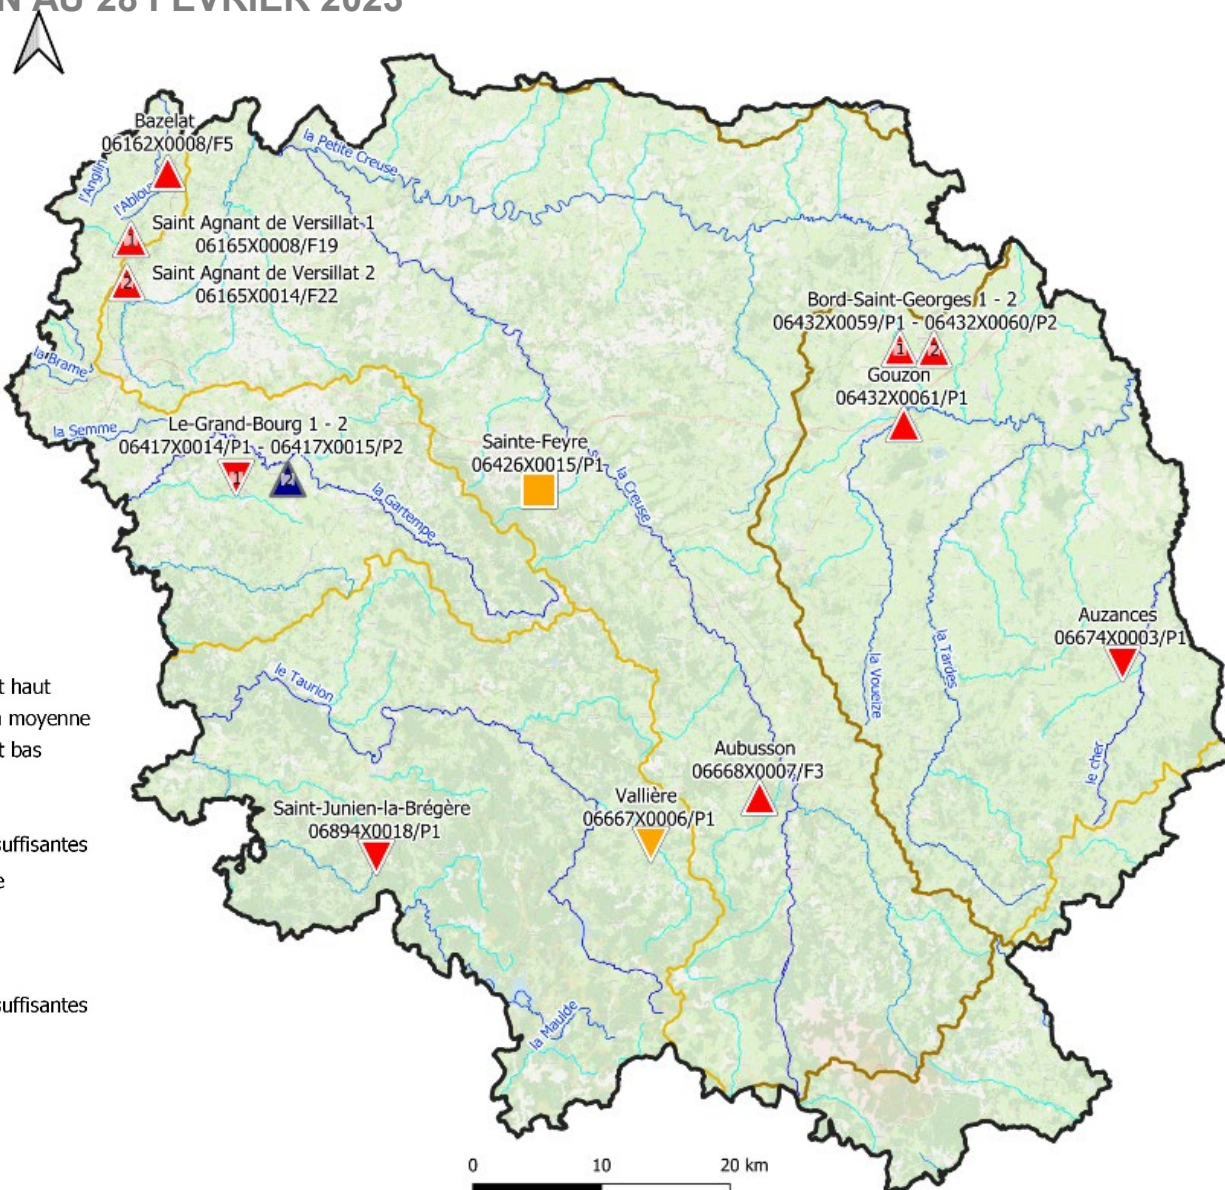
# ÉTAT DES EAUX SOUTERRAINES

L'ensemble du département de la Creuse présente au 28 février 2023 une situation des ressources basses à très basses ce qui n'est pas une situation habituelle pour un mois de février (période de recharge des eaux souterraines).

Le piézomètre de Grand-Bourg 2, dans l'aquifère fissuré profond avec de faible ressource et très inertielle, n'est pas représentatif de l'état actuel des ressources.
